Sammanställning från besiktningens verksamheten år 2022 inom Boverkets ansvarsområde

Boverket gör årligen uppföljning av besiktningens statistik för motordrivna anordningar som omfattas av krav på besiktning enligt Boverkets föreskrifter och allmänna råd (2011:12) om hissar och vissa andra motordrivna anordningar.

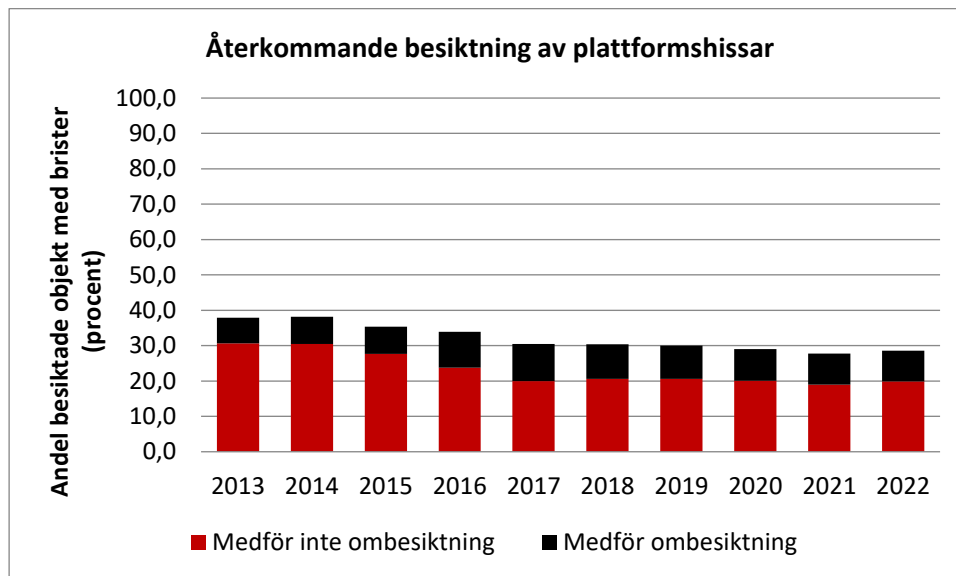
Figur 2. Andel besiktigade plattformshissar med brister vid återkommande besiktning åren 2013–2022.

Statistiken visar att andelen besiktningar med noterade brister vid återkommande besiktning av plattforms har haft en minskande trend de senaste tio åren, för att stabiliseras vid ca 30 procent. Andelen för trapphissar har de senaste tio åren varierat mellan 13 och 18 procent. Andelen plattformshissar som vid den återkommande besiktningen hade brister som medförde i ombesiktning har under de senaste fyra åren legat relativt konstant på strax under 10 procent. Motsvarande andel för trapphissar har under de senaste tio åren legat mellan 2 och 4 procent.

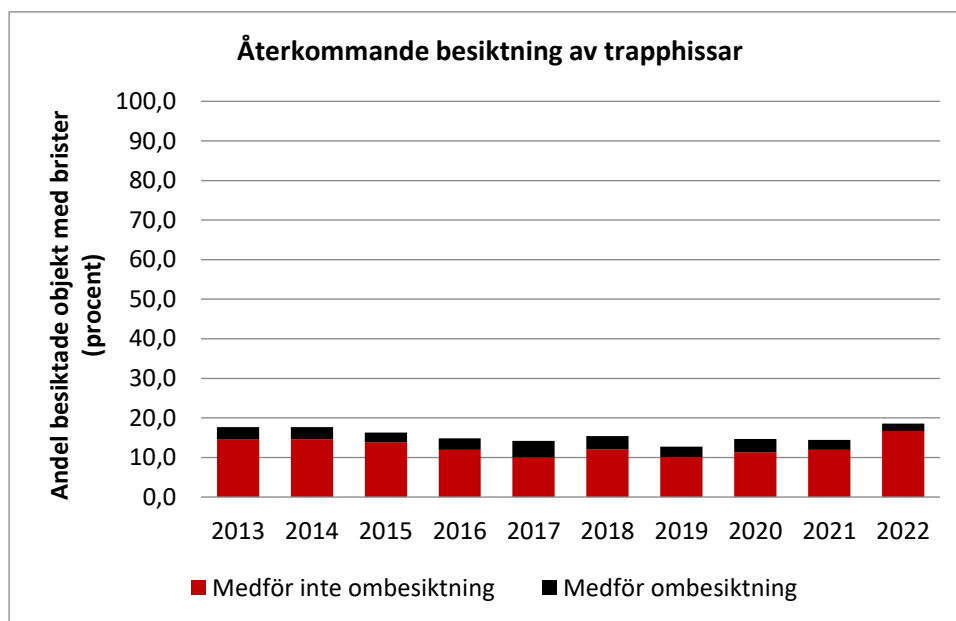
Figur 3. Andel besiktigade trapphissar med brister vid återkommande besiktning åren 2013–2022.

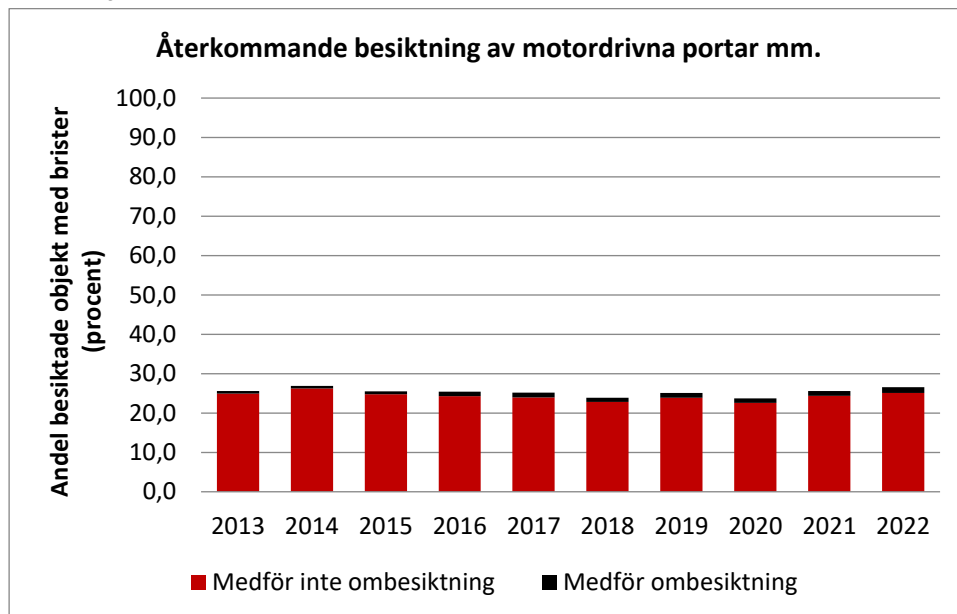
Figur 4. Andel besiktade motordrivna portar med mera med brister vid återkommande besiktning åren 2013–2022.

Statistiken visar att andelen besiktningar med noterade brister vid återkommande besiktning av motordrivna portar och liknande anordningar har de senaste åren legat ganska stabilt runt 25 procent. Andelen motordrivna portar och liknande anordningar som vid den återkommande besiktningen hade brister som medförde ombesiktning har under de senaste tio åren legat stabilt på runt 1 procent.

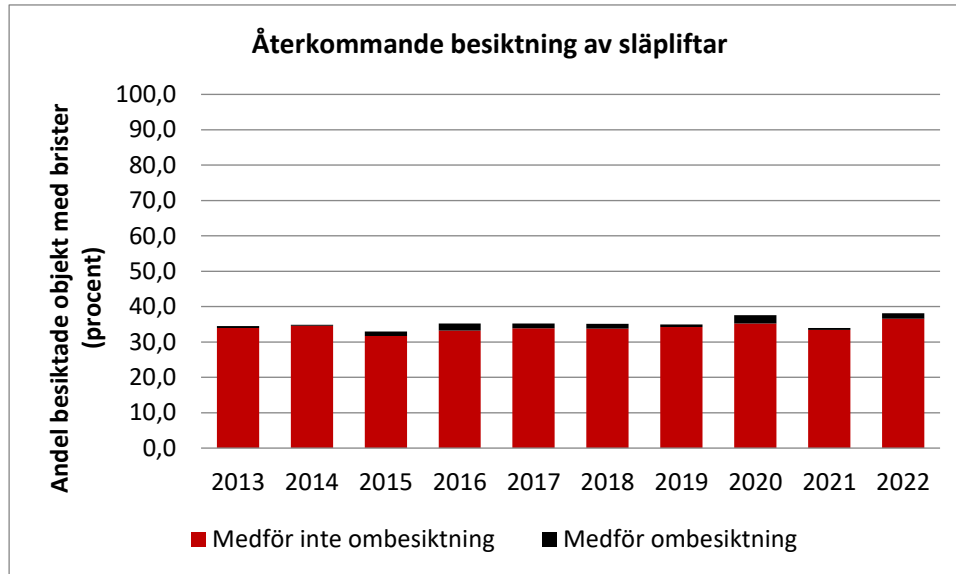
Figur 8. Andel besiktade släpliftar med brister vid återkommande besiktning åren 2013–2022.

Statistiken visar att andelen besiktningar med noterade brister vid återkommande besiktning av släpliftar legat ganska konstant på mellan 33 och 38 procent under tidsperioden 2013–2022. Andelen släpliftar som vid den återkommande besiktningen hade brister som medförde ombesiktning har under samma tidsperiod legat stabilt på mindre än 3 procent.
